La reacción de las Sales Solubles se tornan visibles con el tiempo

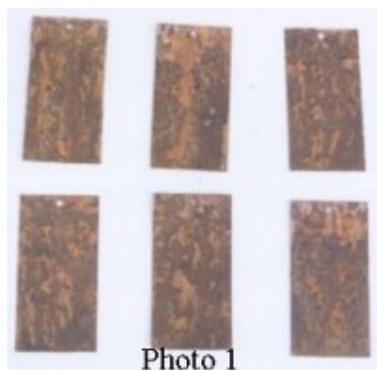
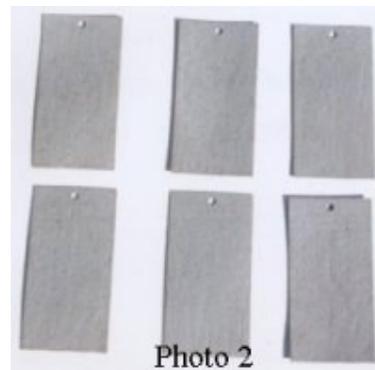
Aunque no se pueden ver los cloruros o los sulfatos sobre la superficie del acero, podemos ver los resultados de su presencia sobre la misma en un lapso de tiempo muy corto, generalmente en cuestión de pocas horas. La fotografía numero 1 muestra (6) seis paneles de metal de 3"x6" que fueron expuestos a una solución de cloruro de sodio al cinco por ciento (5%) en un gabinete de niebla salina por un periodo de aproximadamente catorce (14) días. nótese que el oxido esta distribuido de manera uniforme sobre toda la superficie de cada panel de acero. La fotografía numero dos (2) son los mismos seis (6) paneles de acero después de haber sido perfilados o arenados a norma SSPC / NACE Casi a metal blanco

Como puede verse en la fotografía número cinco (5) las sales están concentradas en las áreas corroídas. Nótese que dentro de y alrededor de las áreas con pits o fosas de corrosión las sales han formado un anclaje electroquímico al acero que el proceso de perfilado por chorro abrasivo no removió. Si la superficie fue recubierta inmediatamente después del perfilado con abrasivos, las sales estarán ahora debajo del recubrimiento y el mecanismo para una falla prematura del mismo ya está en ejecución. **NOTA:** esta fotografía muestra como el análisis o las pruebas realizadas en una ubicación específica puede arrojar resultados diferentes de otra prueba o análisis realizado en la misma ubicación siendo una próxima a la otra.

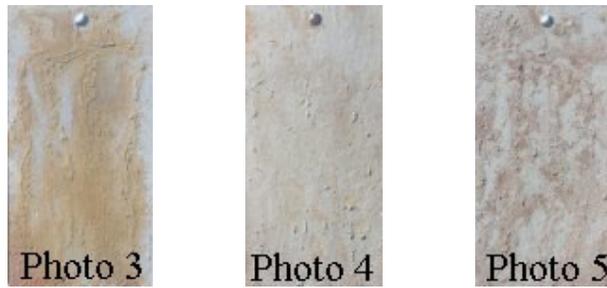
Inmediatamente después de completado el proceso de perfilado por abrasivo, el panel que se muestra en la fotografía número tres (3) fue lavado con agua potable con una hidrolavadora a 3000psi. La fotografía fue tomada 24 horas después del lavado. Otro panel, que se muestra en la fotografía número cuatro (4) fue lavado de la misma manera, pero se adicionó al agua de lavado una concentración de 1% de un removedor de sales solubles. La fotografía también fue tomada 24 horas después. La foto número cinco (5) muestra un panel expuesto solamente a la humedad ambiental por un lapso de 24 horas y luego fotografiada.

Como puede observarse en la fotografía número tres (3) las sales ahora no solo están concentradas dentro y alrededor de las fosas y pittings, el lavado a presión con agua potable no las ha removido y más bien las ha dispersado aún más sobre la superficie ampliando su radio de acción. Nuevamente acotamos que si esta superficie hubiera sido recubierta de inmediato después del lavado, el mecanismo de corrosión estaría actuando debajo del recubrimiento de todas maneras.

La fotografía número cuatro (4) muestra que el haber agregado un removedor líquido de sales solubles de hecho ha removido las sales y está la evidencia de la ausencia de corrosión. Lo que también está visible es el error del operario. El operario que lavó este panel no lavó el 100% de la superficie de manera adecuada, pero aun así con el error del operario, la cantidad mínima de óxido que se aprecia evidencia que solo hay cantidades menores de sales dejadas sobre la superficie que es la presencia física de una muy leve sombra de corrosión por reacción después de 24 horas de exposición. Si este panel hubiera sido revestido de inmediato después del lavado, el desempeño del recubrimiento aplicado superaría en mucho a cualquiera de los dos paneles anteriores.
